**Polkupyöräonnettomuuksien yleisimmät onnettomuustyypit
ja -tilanteet Espoossa v. 2004–2013**

Ammattikorkeakoulun opinnäytetyö

Liikennealan koulutusohjelma

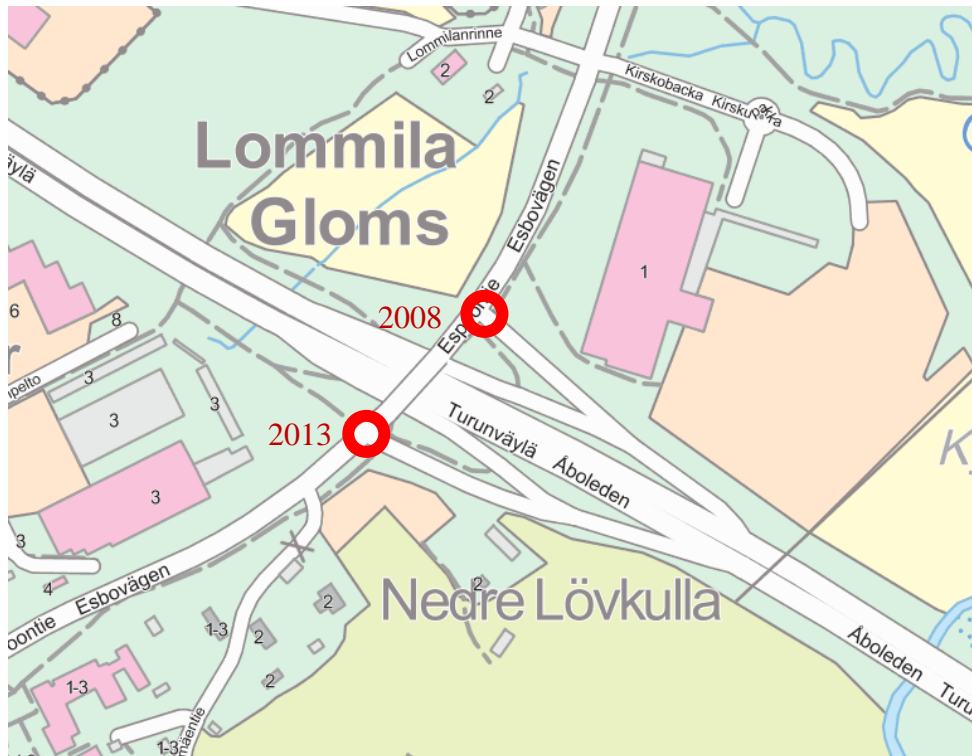
Kuva 6. Kohteen sijainti kartalla, onnettomuuskohdat punaisella (kartta: Paikkatietoikkuna)

Espoontien ja Turunväylän risteyksessä (kuva 6) on tapahtunut vuosien 2004–2013 välillä kaksi onnettomuutta. Onnettomuudet tapahtuivat vuosina 2008 ja 2013. Tyypiltään ne ovat erilaisia.

Vuonna 2013 tapahtuneessa onnettomuudessa vastaantuleva ajoneuvo kääntyi vasemmalle törmäten pyöräilijään. Vastaantulevalla ajoneuvolla ei ollut pahoja näkemäesteitä kuten kuvasta 7 voidaan päätellä. Ajoneuvonkuljettajan mukaan kuitenkin aurinko häikäisi häntä eikä kuljettaja siksi havainnut pyöräilijää.

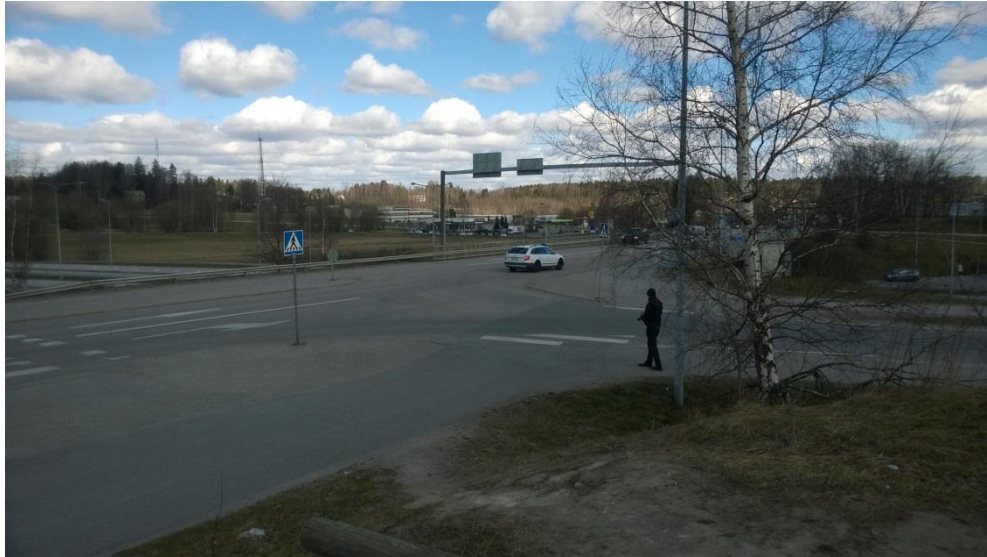
Kuva 7. Espoontieltä Turunväylälle (kuva: Sampsa Manner)

Vuonna 2008 tapahtuneessa onnettomuudessa moottoriajoneuvo oli Turunväylän rampilla, kääntymässä Espoontielle. Onnettomuusraportista ei selvinnyt ajoneuvon kääntymissuunta tai pyöräilijän tulosuunta. Turunväylän rampilta on huono näkyvyys oikealle, kevyenliikenteenväylällä maavallista johtuen kuten kuvasta 7 selviää.

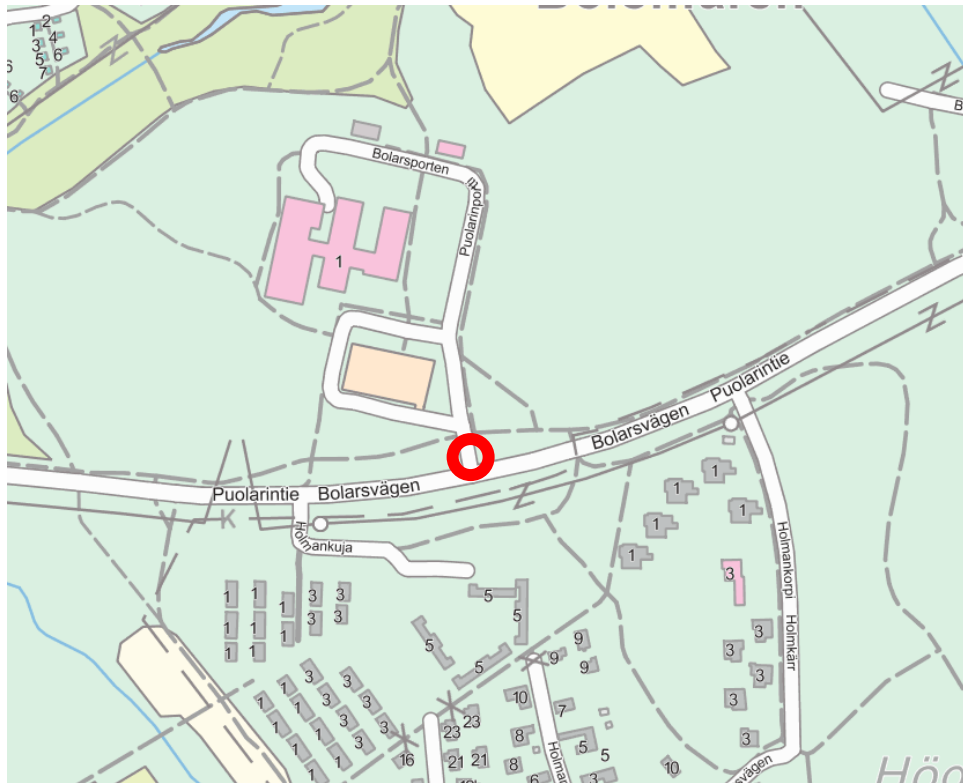
Kuva 11. Kohteen sijainti kartalla, onnettomuuskohta punaisella (kartta: Paikkatietoikkuna)

Puolarmetsän sairaalalla Puolarinportissa (kuva 11) on tapahtunut kolme onnettomuutta, kaksi vuonna 2005 ja yksi vuonna 2012. Paikka on siitä erikoinen että Puolarinportilla on kärkikolmiolla merkitty väistämisvelvollisuus kevyenliikenteenväylällä (kuva 12).

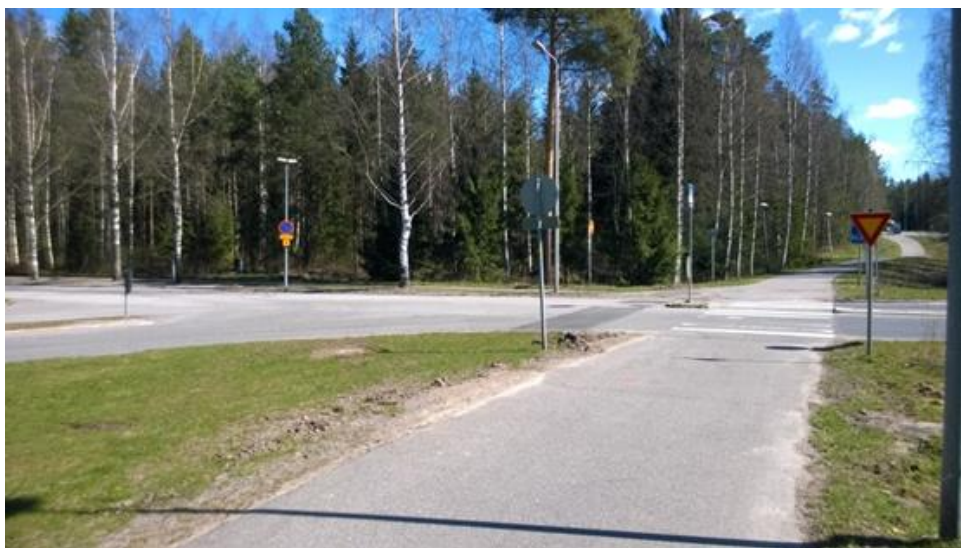
Kuva 12. Puolarinportti lännestä päin kuvattuna (kuva: Sampsa Manner)

Onkin oletettavaa että osa pyöräilijöistä ei ole havainnut tai he eivät ole ymmärtäneet kärkikolmion merkitystä kohteessa. Lisäksi Puolarinportilta on

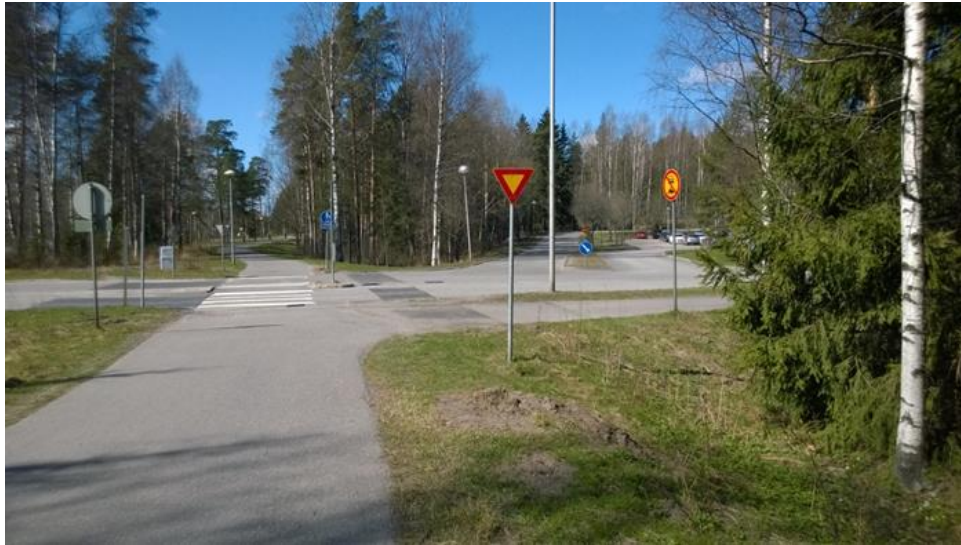
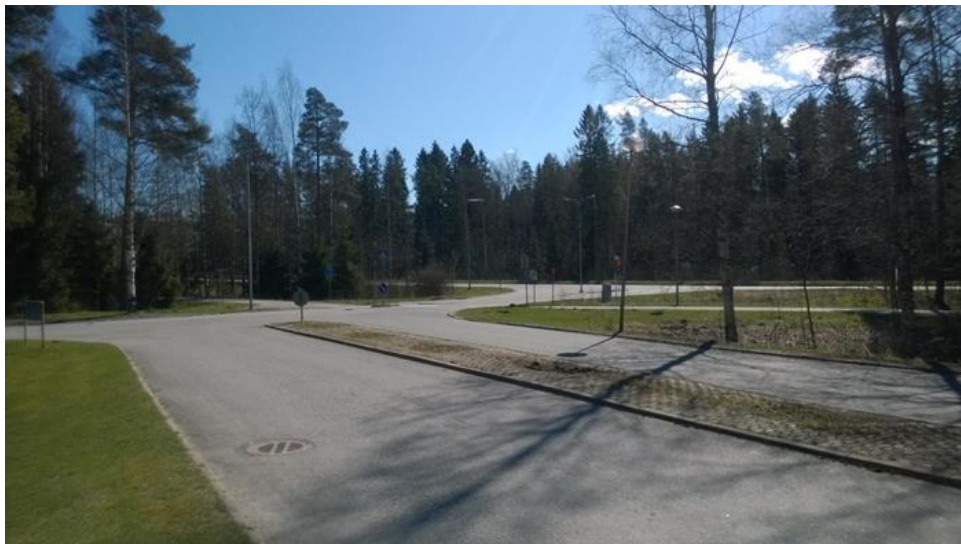
jonkin verran näkemäesteitä vasemmalle, kevyenliikenteenväylälle kuten kuvista 13 ja 14 voidaan havaita.

Kuva 13. Puolarinportti idästä päin kuvattuna (kuva: Sampsa Manner)

Kuva 14. Puolarinportti sairaalan paikoitusalueelta päin (kuva: Sampsa Manner)

Näkemäesteet, lähinnä kasvillisuudesta johtuvat, olivat useammassa kohteessa ongelmana. Muita yleisesti toistuvia riskitekijöitä katurakenteessa ei ole ollut havaittavissa. Jo olemassa olevilla katualueilla kuin tulevilla teillä näkemäesteiden minimointi on tärkeää. Kasvillisuuden karsiminen ja kurissa pitäminen auttaa tässä. Lisäksi mainostaulujen ja muiden vastaavien laitteiden sijoittelussa tulee ottaa huomioon pyöräilijöiden turvallisuus näkemähaittojen osalta.

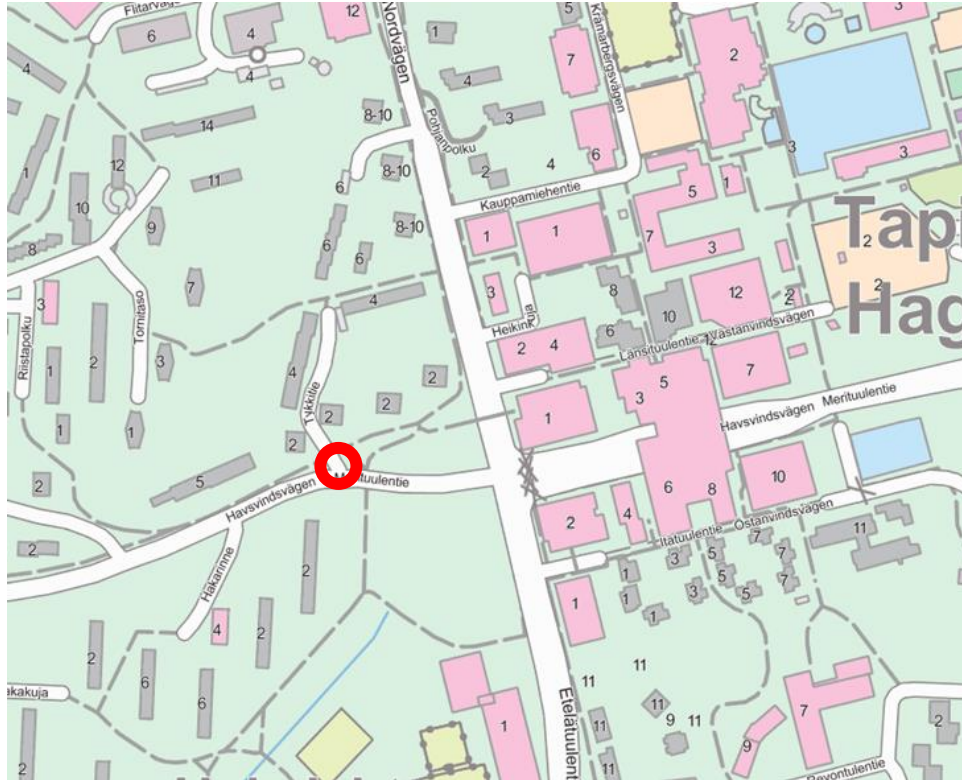
Kuva 15. Kohteen sijainti kartalla, onnettomuuskohta punaisella (kartta: Paikkatietok-kuna)

Merituulentien ja Tykkitien risteyksessä (kuva 15) on tapahtunut kaksi onnettomuutta vuosina 2006 ja 2007. Vuonna 2006 tapahtuneessa onnettomuudessa moottoriajoneuvo on kääntynyt Merituulentieltä Tykkitielle ja pyöräilijä on tullut ajoneuvosta nähdén oikealta. Vuonna 2007 tapahtuneessa onnettomuudessa moottoriajoneuvo on ollut kääntymässä Tykkitieltä Merituulentielle ja pyöräilijä on tullut ajoneuvosta nähdén oikealta. Risteysalueella Tykkitieltä Merituulentielle tultaessa on jonkin verran näkemäesteitä kevyenliikenteenväylälle molempiin suuntiin, kuten kuvista 16 ja 17 voidaan havaita. Risteyksessä ei ole näkemäesteitä oikealle Merituulentieltä Tykkitielle tultaessa. Kuitenkin oikealla kasvaa pensaita, jotka olivat leikattu alas kuvaushetkellä. Kuvasta 18 voidaan päätellä Merituulentieltä Tykkitielle tultaessa oikealla olevan näkemäesteitä.

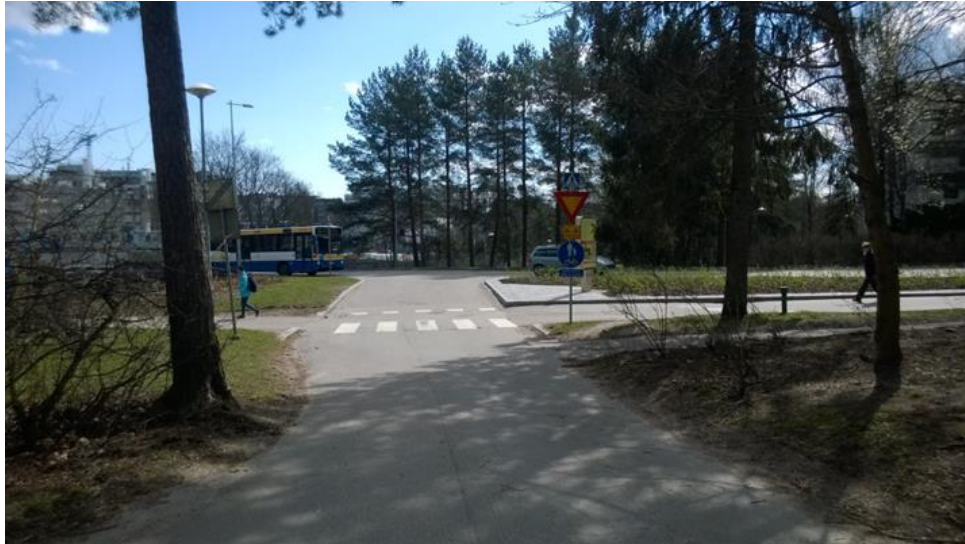
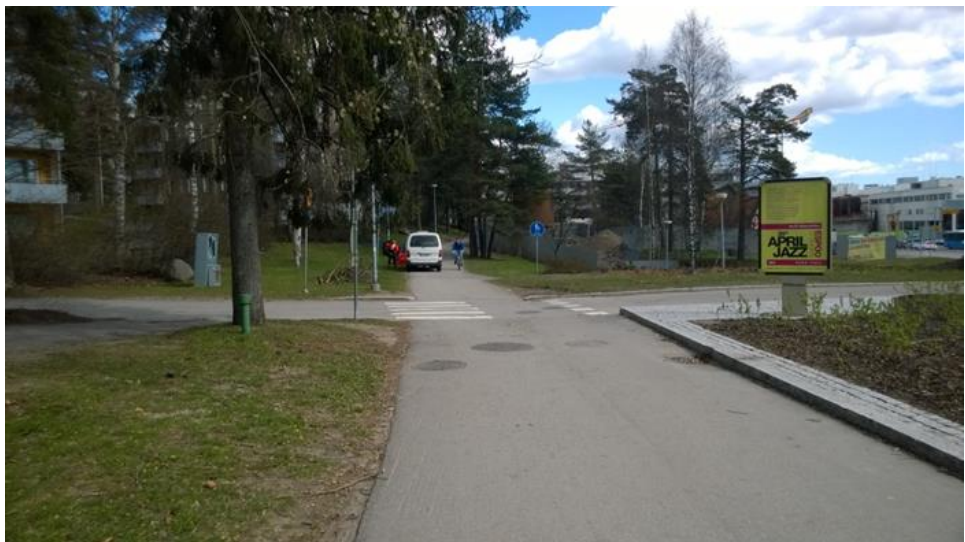
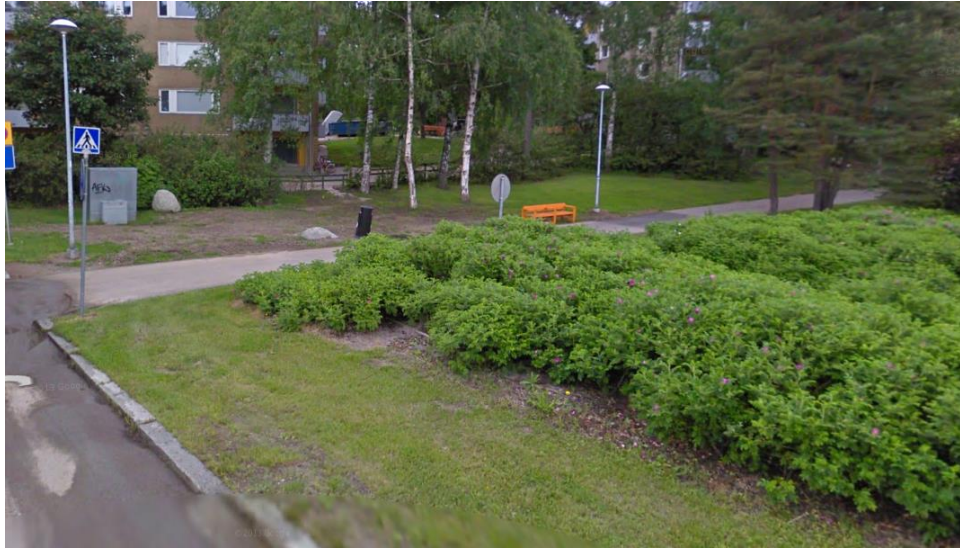
Kuva 16. Merituulentien ja Tykkkitien risteys pohjoisesta päin (kuva: Sampsa Manner)

Kuva 17. Merituulentien ja Tykkkitien risteys lännestä päin (kuva: Sampsa Manner)

Kuva 18. Merituulentieltä Tykkitielle (kuva: Google Street View, kesäkuussa 2009)
